## VULNERABILIDAD SÍSMICA ESTRUCTURAL Y ESTIMACIÓN DE DAÑOS EN DOS IGLESIAS DE LA CIUDAD SANTIAGO DE CUBA

Kenia Mercedes Leyva Chang<sup>1\*</sup>, Eduardo Rafael Diez Zaldívar<sup>1</sup> y Madelin Villalon Semanat<sup>1</sup>

1. Centro Nacional de Investigaciones Sismológicas (CENAIS), Santiago de Cuba, Cuba.

### STRUCTURAL SEISMIC VULNERABILITY AND DAMAGE ESTIMATION IN TWO CHURCHES IN THE CITY OF SANTIAGO DE CUBA

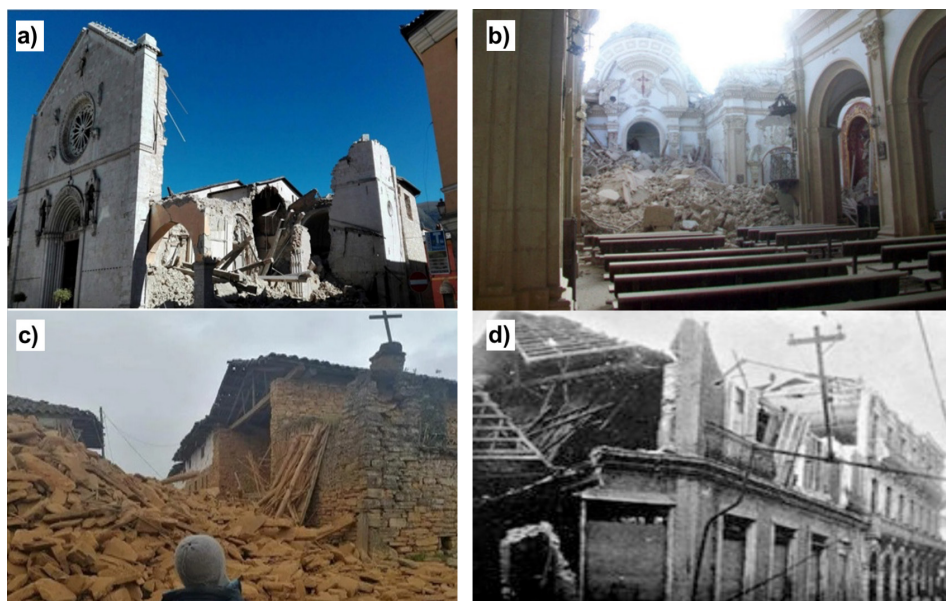
**Figura 1.** Edificaciones destinadas a usos religiosos dañadas durante la ocurrencia de sismos fuertes ocurridos Italia, España, Perú y Cuba

Nota: a) Basilica de San Benito, Nursia, Umbria, Italia. Destruída casi completa en el terremoto ocurrido en agosto de 2016. Tomado de periódico "El Mundo" (2023), b) Iglesia de Santiago de Lorca, Murcia, España. Destruída en el terremoto ocurrido en mayo de 2011. c) Iglesia de Jalca Grande, Chachapoyas, Perú. Destruída en el terremoto ocurrido en noviembre de 2021. Tomado de periódico "La República" (2021), d) Ira Iglesia Bautista de Santiago de Cuba. Destruída en el terremoto ocurrido en febrero de 1932. Tomado de revista "Bohemia" (2023).

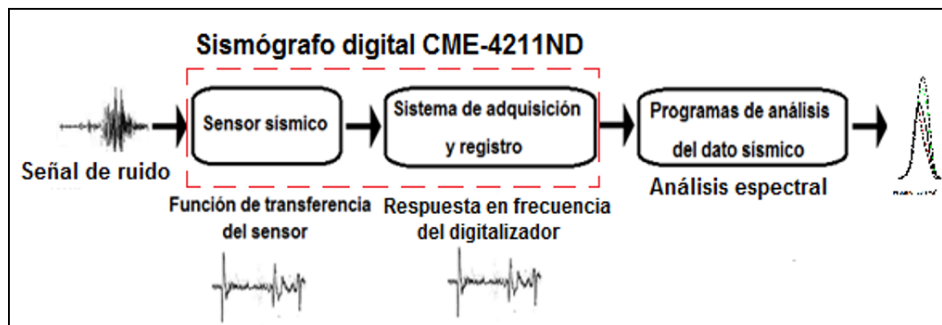
La alta sensibilidad y el rango de período de este sensor permiten registrar señales en un amplio rango dinámico y dentro de la banda de período donde se encuentran las componentes de las vibraciones ambientales que deben ser analizadas. Específicamente un rango dinámico de 122 dB y una banda de frecuencia entre 0.033 Hz (30 segundos) - 50 Hz. La Figura 2 muestra el esquema en bloques del canal de medición construido al efecto.

Figura 2. Esquema en bloques del canal de medición propuesto  
Fuente: Autores, 2025.

Además, el uso de la tecnología MET minimiza la dependencia de la sensibilidad a la posición del instrumento durante el ciclo de medición y los efectos de la inclinación del sensor (*tilt* en inglés) son reducidos de forma considerable. Esta característica es muy importante para asegurar la calidad del dato registrado en diferentes puntos de la edificación, donde no siempre es posible garantizar una nivelación 100% de la superficie, (Huang et al., 2013).

El SAD por su parte realiza el proceso de filtraje anti-alias preliminar, ajuste de ganancia, digitalización, sincronización de tiempo a través de sistemas de posicionamiento GPS/GLONASS. La conectividad del equipo se realiza a través de puerto USB 2.0 o mayoritariamente a través de la red WiFi por tanto, simplifica su uso al poder ser operado desde una tableta o un simple teléfono inteligente. La Figura 3 muestra una fotografía del instrumento.

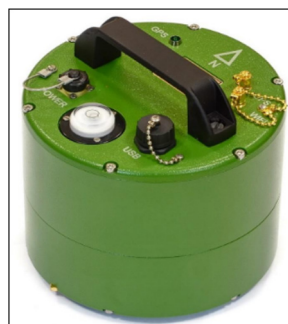
Figura 3. Fotografía del instrumento CME-4211ND  
Fuente: Web de R-sensors (2023).

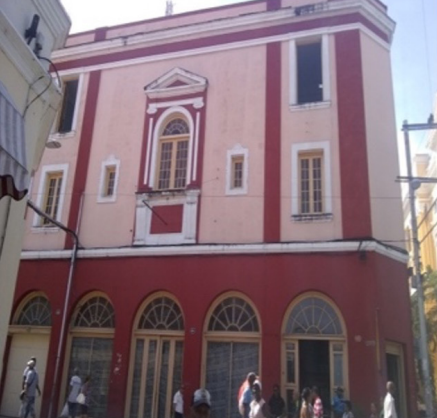
1ra Iglesia Bautista	Características

La primera iglesia bautista de Santiago de Cuba se encuentra ubicada en calle Carnicería entre Enramadas y Aguilera No. 503. Esta edificación fue construida en 1898 y fue una de las edificaciones que destruyó el terremoto ocurrido en Santiago de Cuba el 3 de febrero de 1932, luego de esto se reconstruyó temporalmente un templo de madera que fue remodelado en 1938, construyéndose la actual edificación de muros y pórticos de hormigón de tres niveles estructurales, con vigas principales y vigas secundarias. En la actualidad se encuentra en etapa de mantenimiento y reconstrucción. Se construye un mezanine que se inserta con losas de hormigón a la estructura existente en el primer nivel.
Iglesia El Calvario	Características

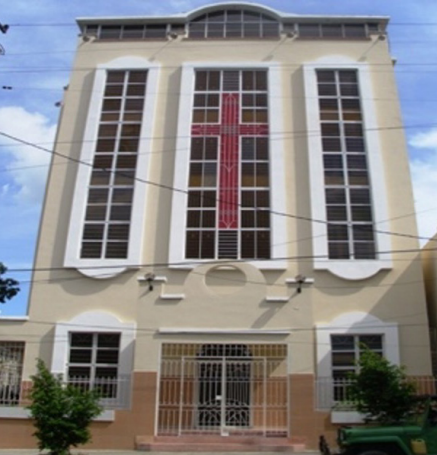
La iglesia evangélica pentecostal "El Calvario" de Santiago de Cuba se encuentra ubicada en la calle Paseo Martí No.301 esquina Rizal. Reparto los Olmos de Santiago de Cuba. Esta edificación fue construida antes de 1950 para un teatro (el antiguo teatro Victoria, que más tarde se nombró teatro Martí), la edificación inicial se construyó con tipología mixta (mampostería simple y madera) y posteriormente en el año 1950 pasó a ser la iglesia evangélica pentecostal "El Calvario" hasta la actualidad. En el año 2004 comenzó la reconstrucción total de esta edificación y en 2010 culminó, construyéndose entonces una edificación de cinco niveles estructurales de pórticos de hormigón armado con vigas principales y vigas secundarias.
